**ВЫСОКОТОЧНЫЙ ГЕОДЕЗИЧЕСКИЙ МОНИТОРИНГ
ДЕФОРМАЦИЙ БЬЕФОВ ГИДРОТЕХНИЧЕСКОГО СООРУЖЕНИЯ
ПО ДАННЫМ НИВЕЛИРОВАНИЯ (НА ПРИМЕРЕ АНДИЖАНСКОГО
ВОДОХРАНИЛИЩЕ)**

АННОТАЦИЯ. В статье представлены результаты геодезического мониторинга вертикальных деформаций верхнего и нижнего бьефов гидротехнического сооружения на основе годовых и долговременных нивелирных наблюдений. Анализ четырёх деформационных графиков показывает, что основные участки сооружения находятся в устойчивом статическом состоянии, характеризуемом стабилизированной осадкой в диапазоне $-14\ldots-17$ мм. Выявленные редкие глубокие аномалии имеют инструментальную природу и не приводят к долговременным изменениям напряжённо-деформационного состояния конструкции. Годовые графики демонстрируют реакции сооружения на эксплуатационные и сезонные воздействия: скачкообразные изменения напряжений, периоды стабилизации и обратные деформации (подъём). Применение методов высокоточного нивелирования обеспечивает выявление деформаций на уровне 1–2 мм и позволяет эффективно диагностировать состояние гидротехнического объекта.

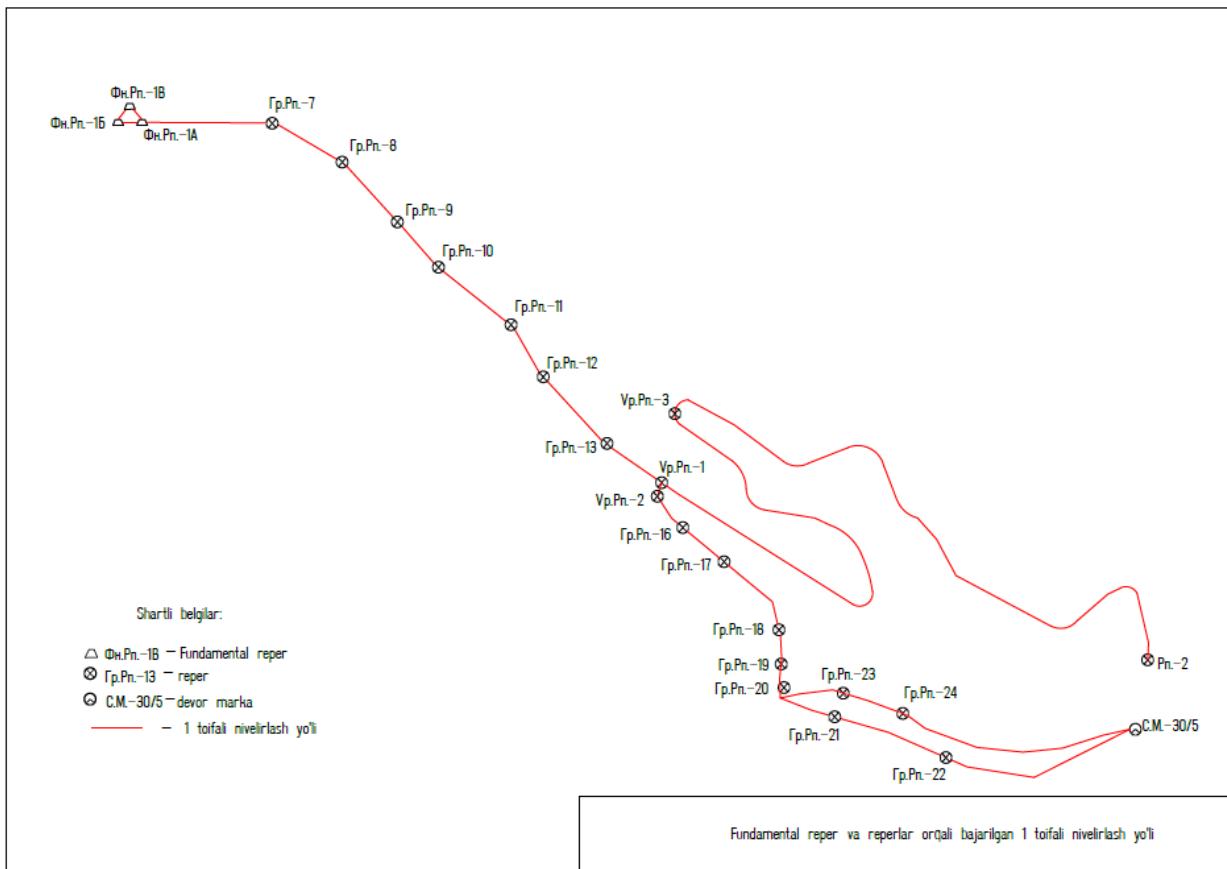
Рис. 1. Схема фундаментальных и инженерных реперов, используемых для выполнения нивелирования 1-й категории.

Схема (рис. 1) демонстрирует трёхуровневую структуру сети:

- Исходный узел** из трёх фундаментальных реперов обеспечивает устойчивость высотной основы и контроль систематических ошибок при замыкании хода.
- Магистральный ход**, проходящий через Гр.Рп-7...13, служит основным направлением передачи высот и обеспечивает геометрическую прочность сети.
- Разветвлённые ветви**, отходящие от Гр.Рп-13 и Вр.Рп-2, охватывают зоны повышенного риска деформаций — участки дамбы, откосов, береговой линии и инженерных сооружений водохранилища.

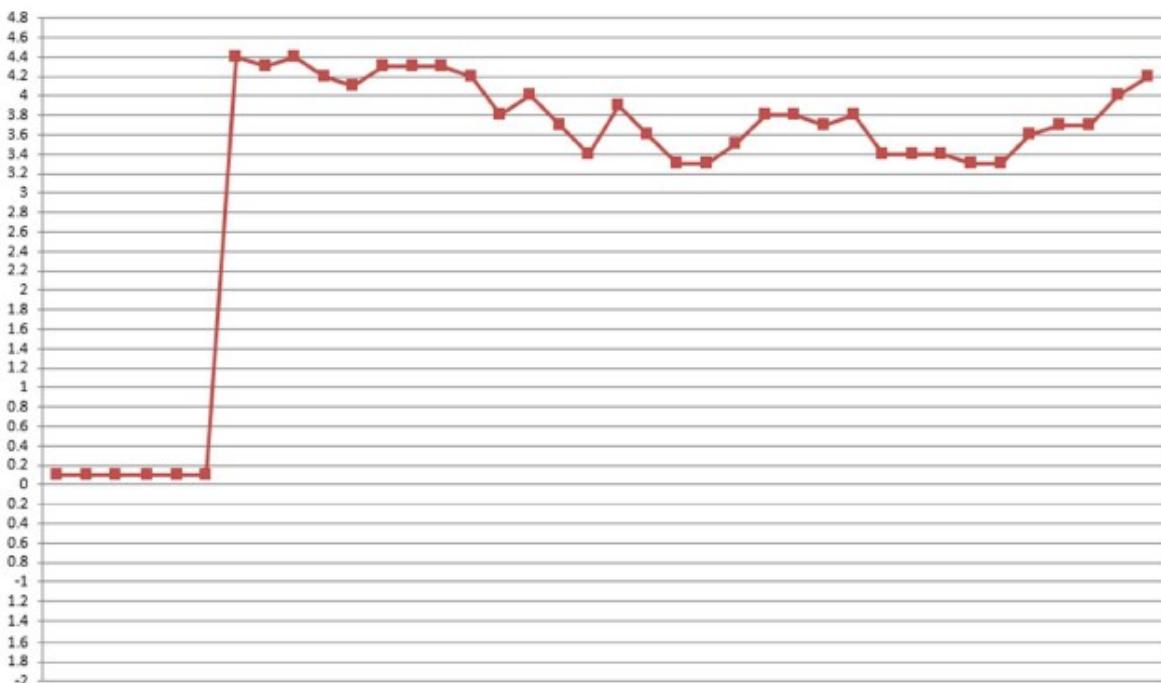
Рис. 2. Годовая деформация верхнего бьефа (2025 год).

На годовом графике кромки нижнего бьефа зафиксированы два принципиальных этапа развития деформаций. В начале периода значения находятся на уровне около +0.2 мм, что соответствует практически нулевой осадке и свидетельствует о стабильности конструкции. Однако далее наблюдается внезапный скачок до +4.4 мм, который отражает резкое изменение напряжённого состояния — вероятно, связанное с изменением уровня воды, эксплуатационной нагрузки или температурно-влажностным режимом (рис. 2).

После этого скачка деформации стабилизируются на уровне 4.2–4.4 мм, образуя устойчивое плато. В дальнейшем отмечаются умеренные колебания в диапазоне 3.4–4.4 мм, которые соответствуют нормальным динамическим процессам эксплуатационного режима. К концу наблюдательного периода зафиксирована тенденция к росту деформаций до 4.6–4.7 мм, однако эта тенденция пока не носит прогрессирующего характера и требует дальнейшего наблюдения для подтверждения.

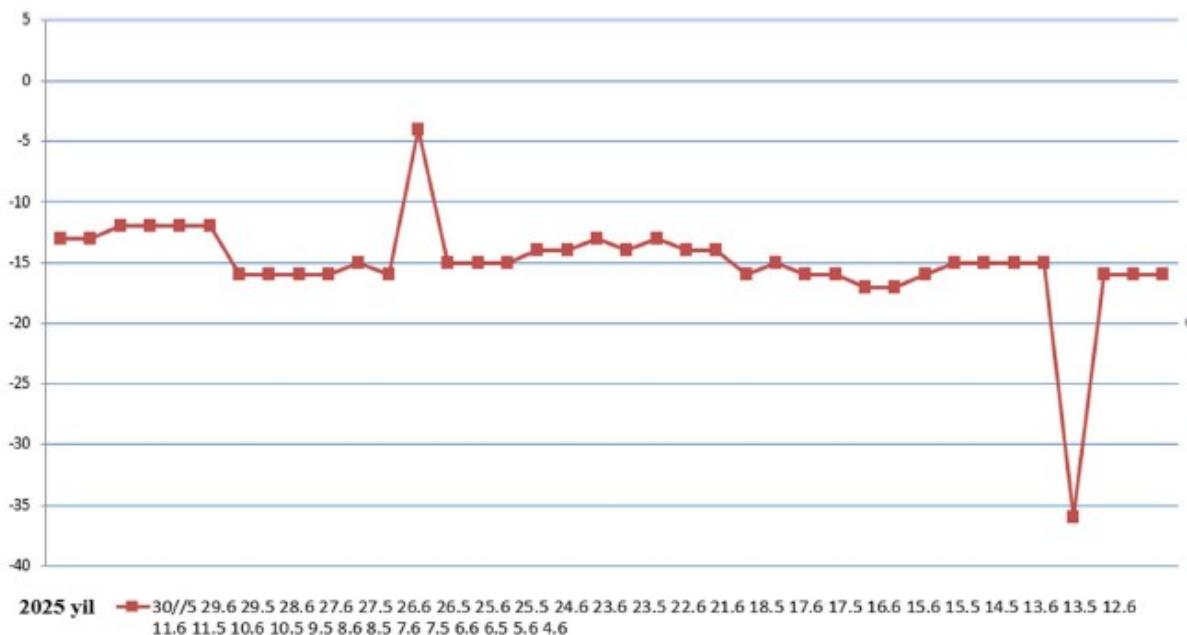
Обобщённый график длительных наблюдений за нижним бьефом показывает устойчивые значения осадки в диапазоне $-14\dots-17$ мм, что соответствует зоне вторичной, стабильной осадки, характерной для длительно эксплуатируемых гидротехнических сооружений. Эта стабильность свидетельствует о равновесном состоянии грунтового массива и отсутствию накопленной деформации (рис. 3).

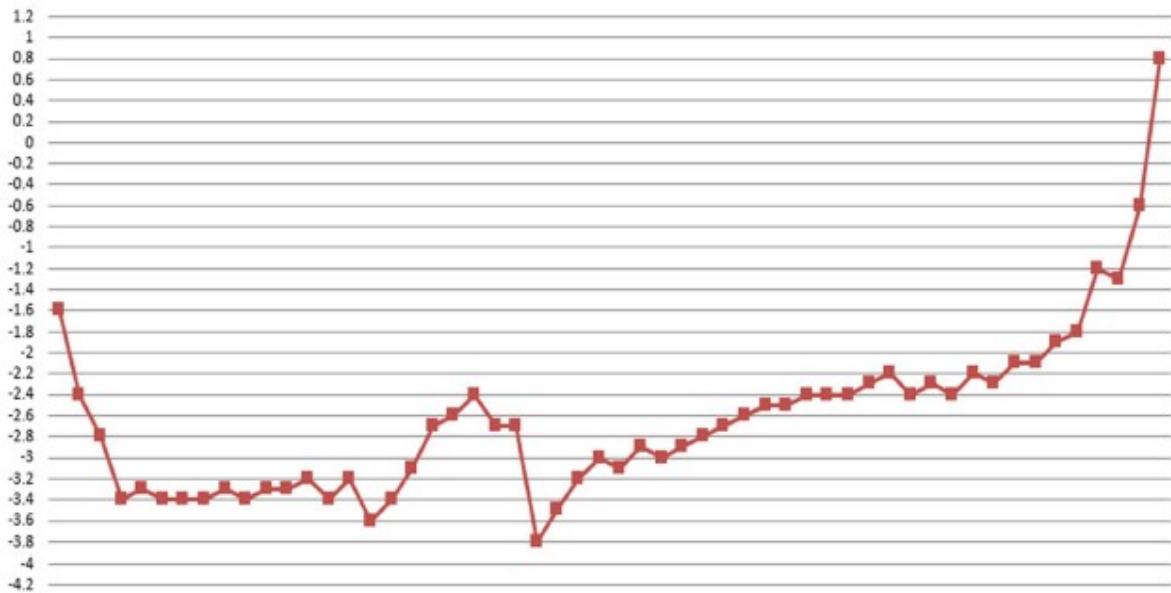
Рис. 4. Годовая деформация верхнего бьефа (2025 год)

Годовой график деформаций верхнего бьефа имеет более выраженную динамику. Наблюдаются несколько этапов:

1. Начальный период — плавная осадка от -1.6 мм до уровня около -3.4 мм.
2. Фаза стабилизации — удержание деформаций в диапазоне $-3.3\dots-3.5$ мм, что свидетельствует о равновесии конструкций и грунтов.
3. Локальные возвратные деформации — частичные подъёмы до $+2.4$ мм, связанные с температурными изменениями или эксплуатационными воздействиями.
4. Финальная фаза — постепенный переход к подъёму поверхности, заканчивающийся значениями до $+1.1$ мм.

Такая кривая отражает типичное многосезонное поведение верхнего бьефа, где осадки сопровождаются релаксацией и обратными деформациями из-за изменения водонасыщения, температурных градиентов и эксплуатационных факторов (рис. 4).

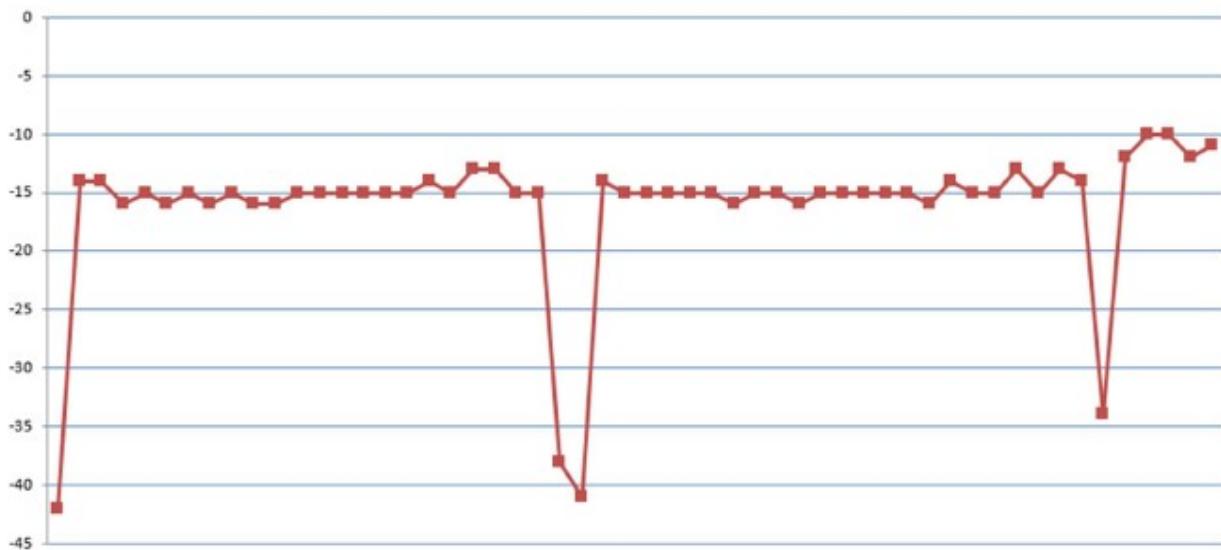
Рис. 5. Общая деформация верхнего бьефа за длительный период наблюдений (2025 год)

При длительном наблюдении деформации верхнего бьефа остаются в диапазоне $-14\dots-16$ мм, что подтверждает стабильное статическое состояние данного элемента сооружения. Аналогично нижнему бьефу, на графике наблюдаются отдельные резкие отклонения до $-38\dots-40$ мм, которые не повторяются и не изменяют общего уровня деформаций. Быстрый возврат к нормальному диапазону свидетельствует о том, что эти скачки являются выбросами данных, обусловленными техническими или инструментальными факторами (рис. 5).

Отсутствие систематического увеличения осадки и устойчивый возврат к стабильному уровню говорят о неизменном напряжённо-деформационном состоянии конструкции.
